REMONT ELEWACJI BUDYNKU MIESZKALNEGO WIELORODZINNEGO
– JAWOR, UL. RYNEK 22, dz. nr 205/4, obręb Stare Miasto

PROJEKT BUDOWLANY

Niniejsze opracowanie obejmuje **projekt budowlany remontu elewacji budynku mieszkalnego wielorodzinnego przy ul. Rynek 22 w Jaworze (dz. nr 205/4 obręb Stare Miasto)**
Budynek wpisany do rejestru zabytków jako dom podcieniowy nr rejestru 34/L, decyzja z dn. 06.11.1956r

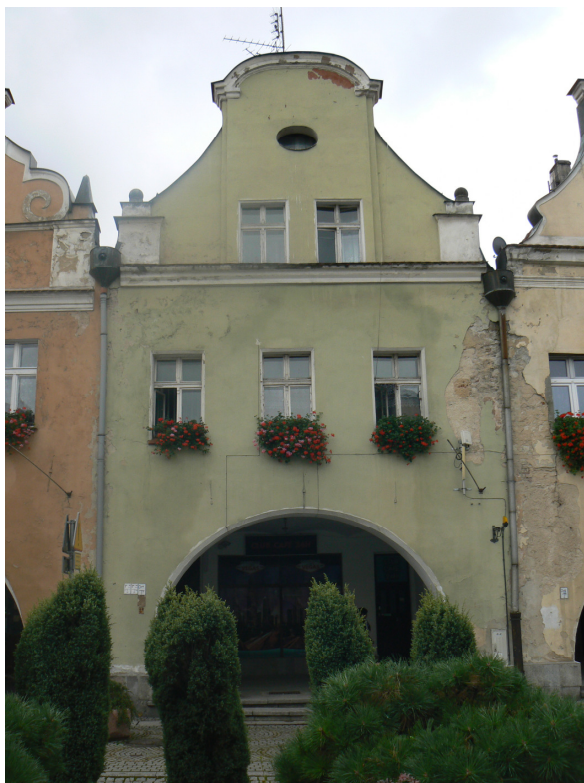
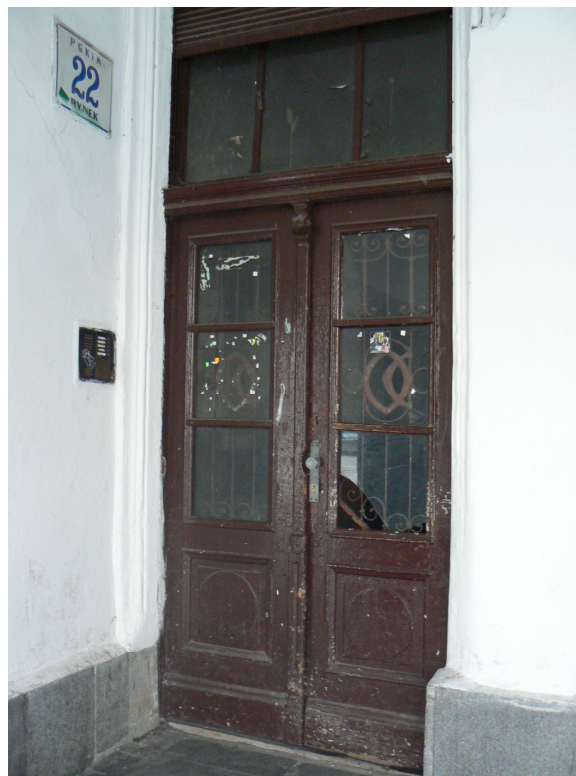
POGLĄDOWE ZDJĘCIE ELEWACJI FRONTOWEJ, DRZWI FRONTOWYCH

Drzwi wejściowe do budynku drewniane dwuskrzydłowe w dostatecznym stanie technicznym. Drzwi przeznaczone do renowacji. Brak domyku drzwi. Drzwi prowadzące na podwórze drewniane dwuskrzydłowe w złym stanie technicznym. Duże ubytki w drewnie uzupełniane współcześnie kwalifikują je do wymiany na nowe.
