REMONT ELEWACJI BUDYNKU MIESZKALNEGO WIELORODZINNEGO
– JAWOR, UL. RYNEK 24, dz. nr 205/2, obręb Stare Miasto

PROJEKT BUDOWLANY

Niniejsze opracowanie obejmuje **projekt budowlany remontu elewacji budynku mieszkalnego wielorodzinnego przy ul. Rynek 24 w Jaworze (dz. nr 205/2 obręb Stare Miasto)**

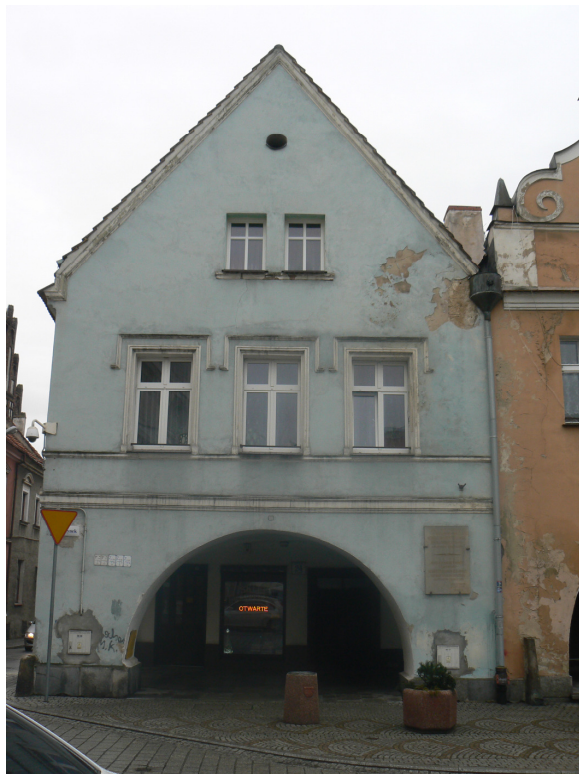
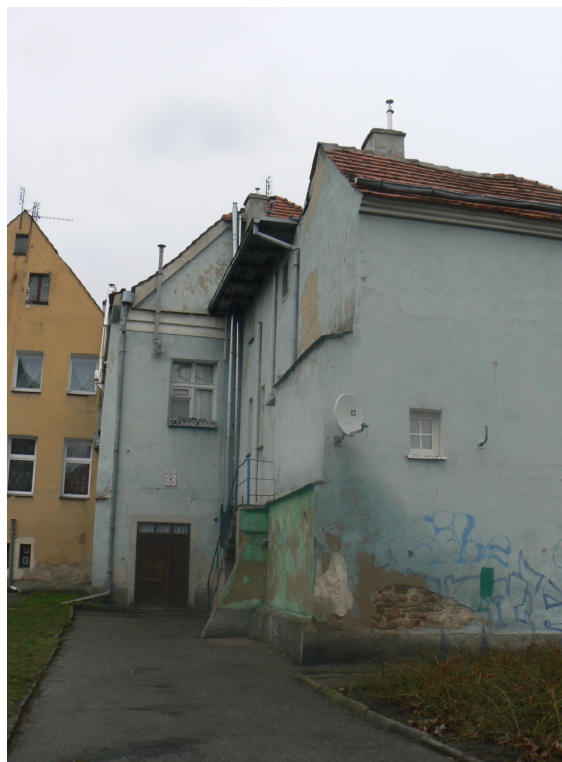
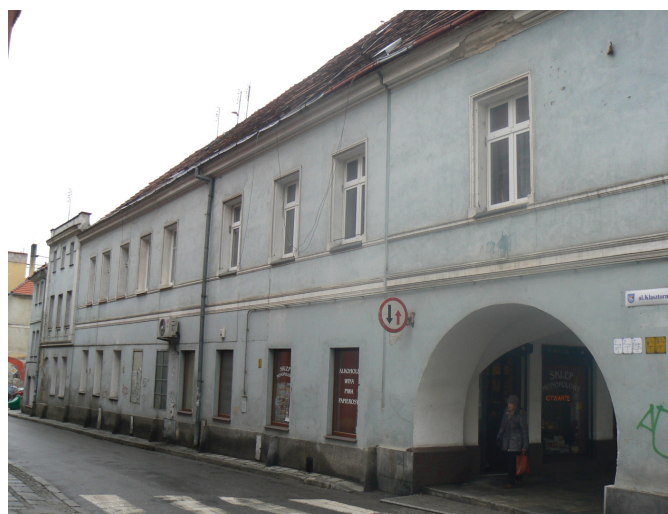
POGLĄDOWE ZDJĘCIE ELEWACJI FRONTOWEJ, BOCZNEJ I TYLNEJ

Nie stwierdzono występowania pęknięć. Tynki zawilgocone, zmurszałe, popękane. Pod względem konstrukcyjnym ściany są zdolne do przenoszenia obciążeń po ich remoncie.

Ściana tylna tynki zawilgocone, zmurszałe, popękane. Rysy i spękania na nadprożach ceglanych i fragmentach ścian.

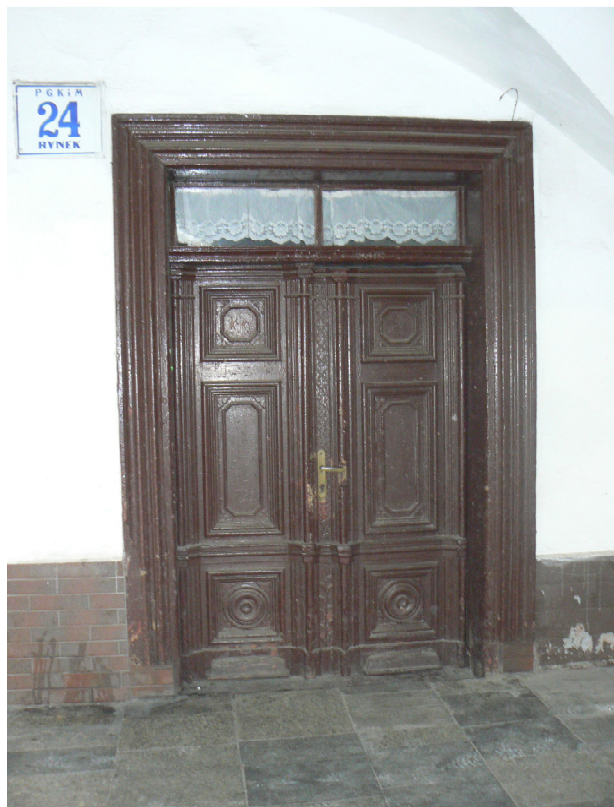
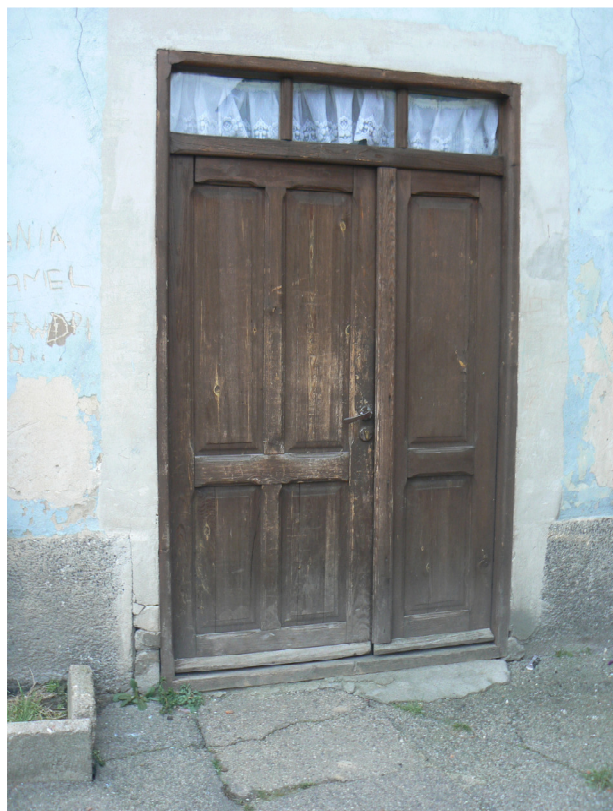
POGLĄDOWE ZDJĘCIE DRZWI FRONTOWE I OD PODWÓRZA ORAZ POSADZKI I SCHODÓW WEWNĄTRZ

Drzwi wejściowe do budynku drewniane dwuskrzydłowe w dostatecznym stanie technicznym. Drzwi przeznaczone do renowacji. Brak domyku drzwi. Drzwi prowadzące na podwórze drewniane dwuskrzydłowe w złym stanie technicznym. Duże ubytki w drewnie uzupełniane współcześnie kwalifikują je do wymiany na nowe.

Drzwi wejściowe do budynku należy poddać renowacji poprzez:

- Oczyszczenie powierzchni z zabrudzeń powierzchniowych.
- Dezynsekcję i dezynfekcję,
- Usunięcie przemalowań i wtórnych nawarstwień metodą łączoną - mechaniczną z chemiczną (pasta w postaci wodorocieńczalnego proszku).

- Impregnację
 - Uzupełnienie ubytków drewna flekami i rekonstrukcją brakujących elementów
 - Pokrycie powierzchni farbą akrylową do drewna grubopowłokową, matową i kryjącą
- Drzwi z klatki schodowej na podwórzu do wymiany na nowe stalowe ocieplane w kolorystyce drewnopodobnej
